## **Hochschulstandortentwicklungsplanung der Folkwang Universität der Künste**

Stand: Juni 2024

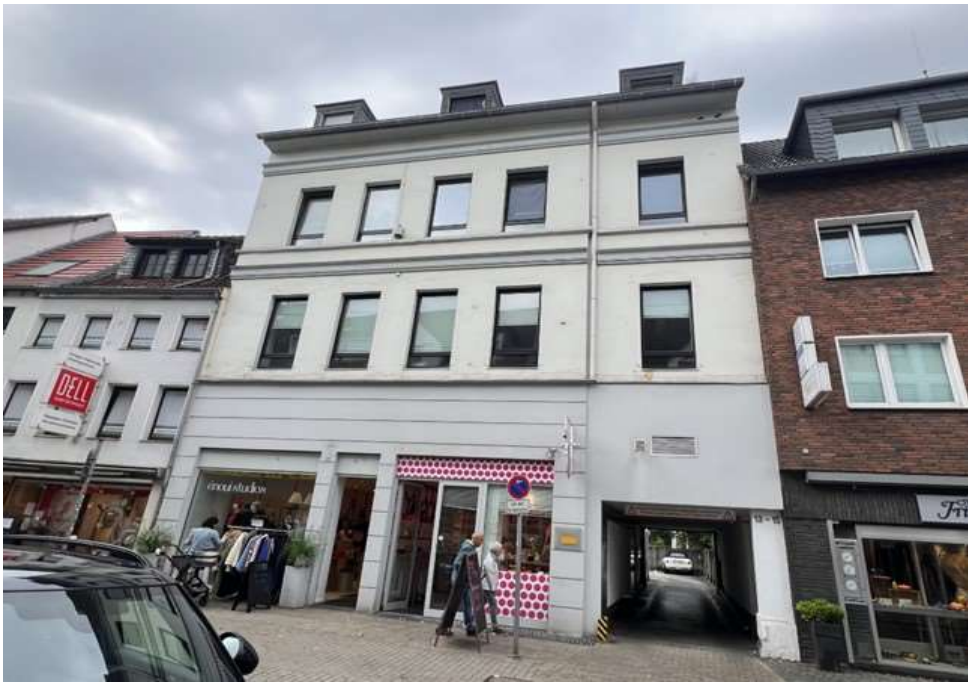
3. Foto

Die gemietete Büroräume sind in einem befriedigenden Zustand. Im Rahmen der Begehung wurden nur die Räume im 1.OG in Augenschein genommen. Es wurden keine standsicherheitsrelevanten Schäden festgestellt.

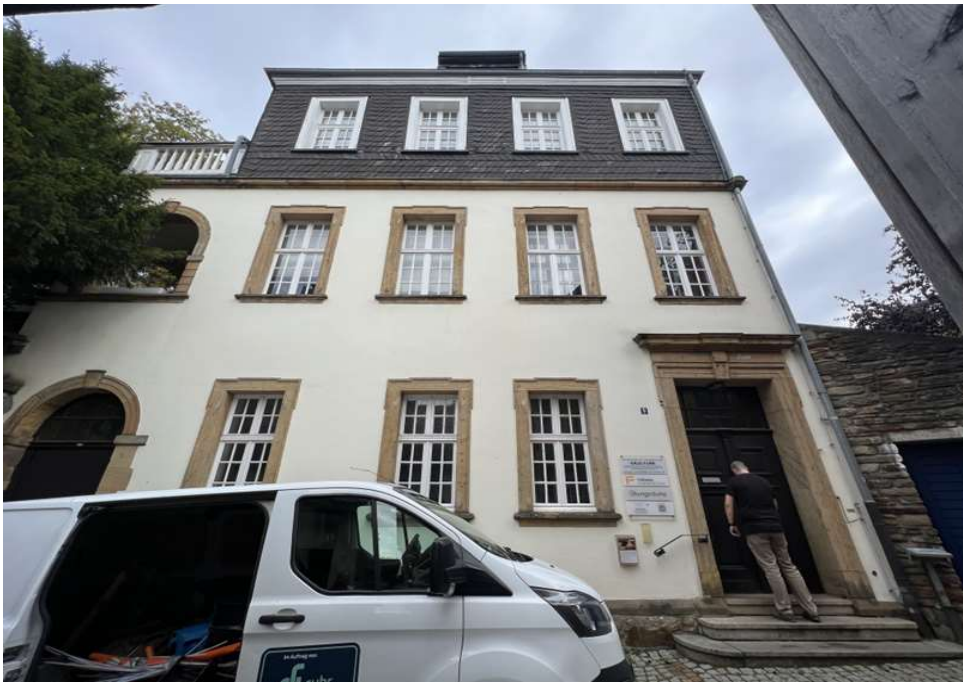
3. Foto

Das Bauwerk ist insgesamt in einem guten Zustand. Es wurden keine standsicherheitsrelevanten Schäden festgestellt. Der Sanierungsbedarf ist insgesamt gering.

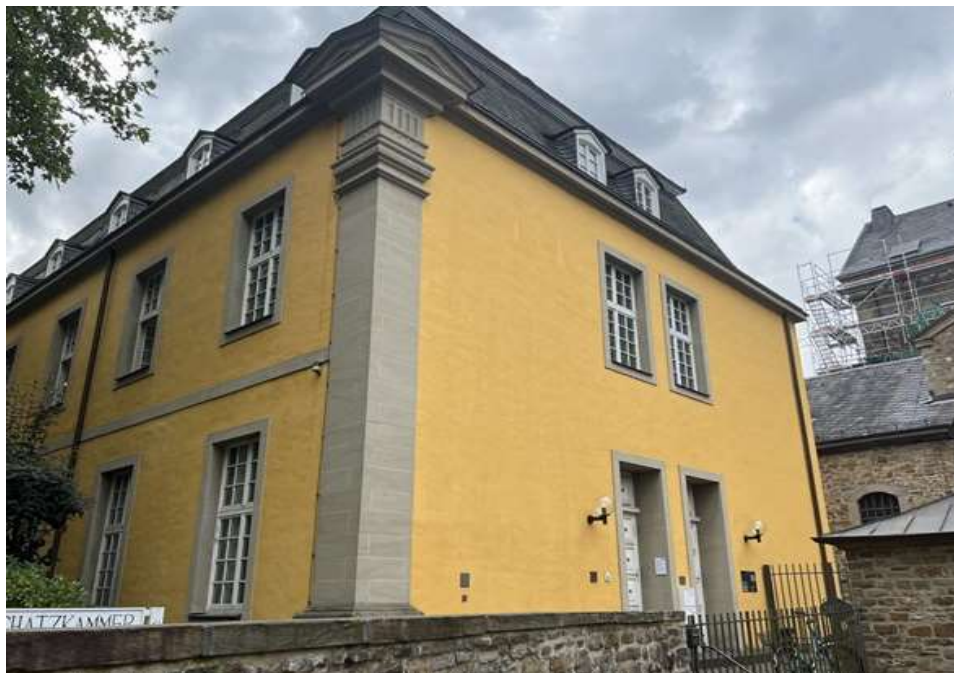
### 3. Foto

Das Bauwerk ist insgesamt in einem befriedigenden Zustand. Es wurden keine standsicherheitsrelevanten Schäden festgestellt. Der Sanierungsbedarf ist insgesamt gering.
